Laudo técnico 001/ARQ/2022

No dia 13/06/2022, foi objeto de avaliação de utilidade do material oriundo da demolição da quadra anteriormente localizada próxima ao ginásio municipal, sob as coordenadas geográficas 12° 7'5.23"S/ 58° 0'4.69"O.

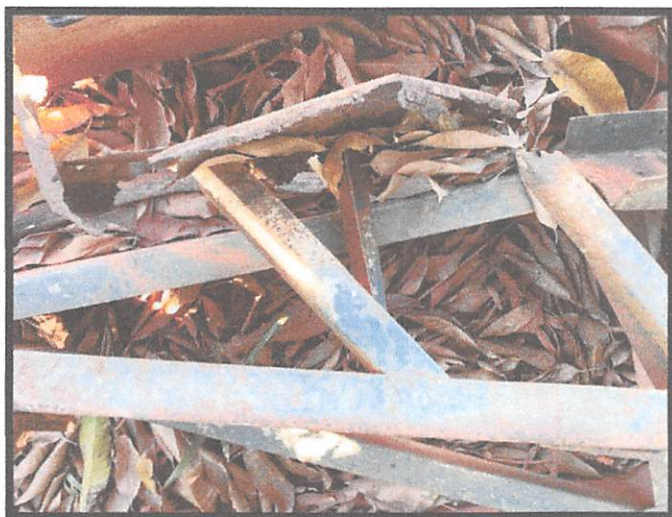
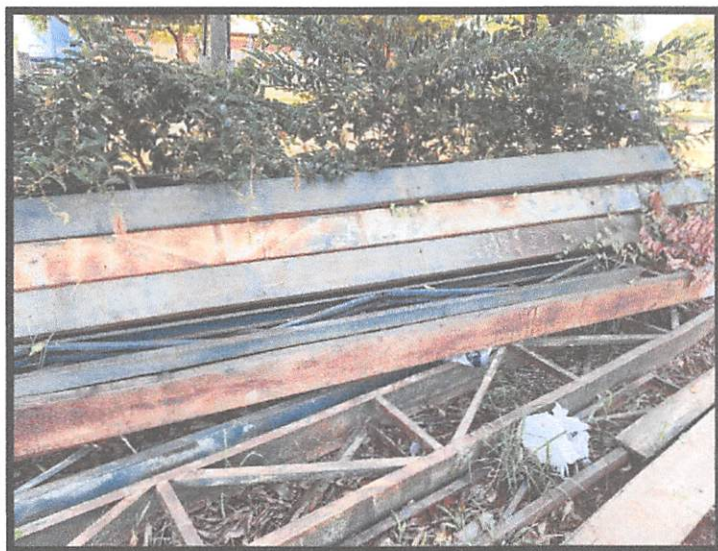
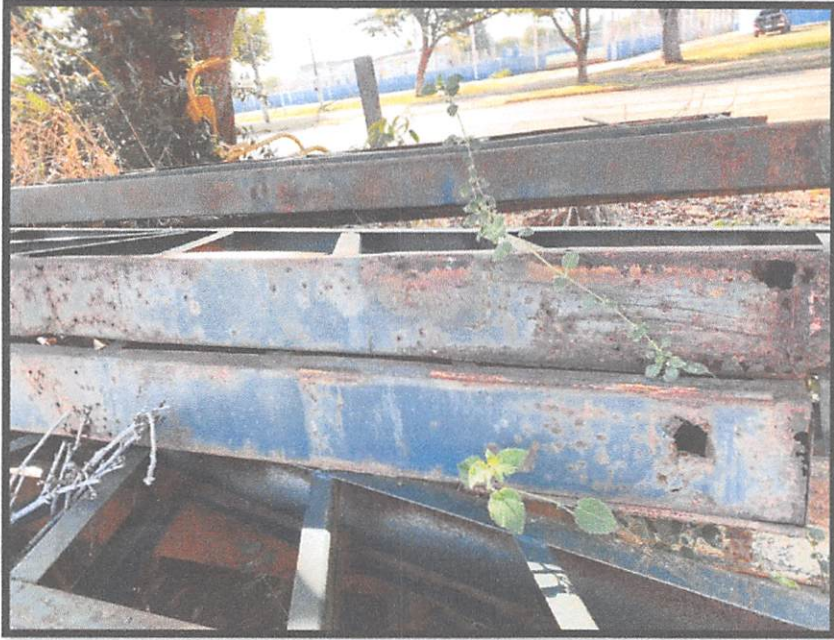
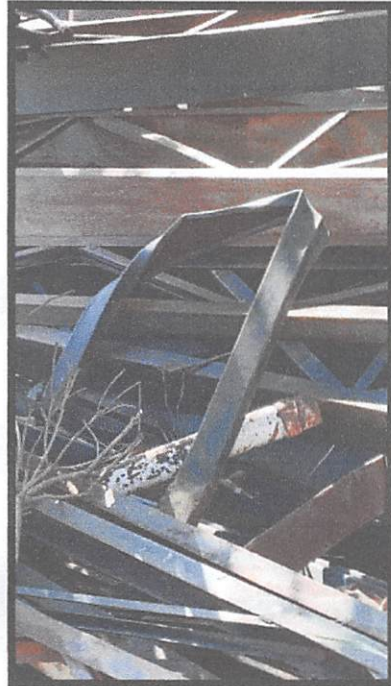
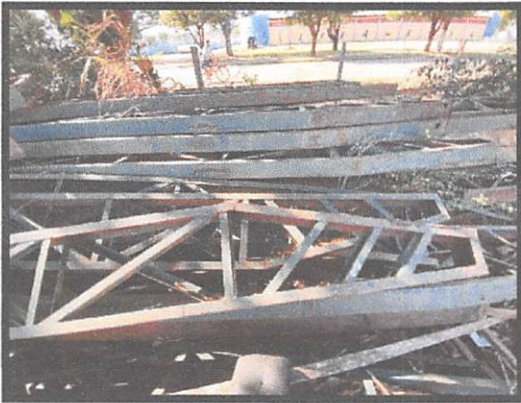
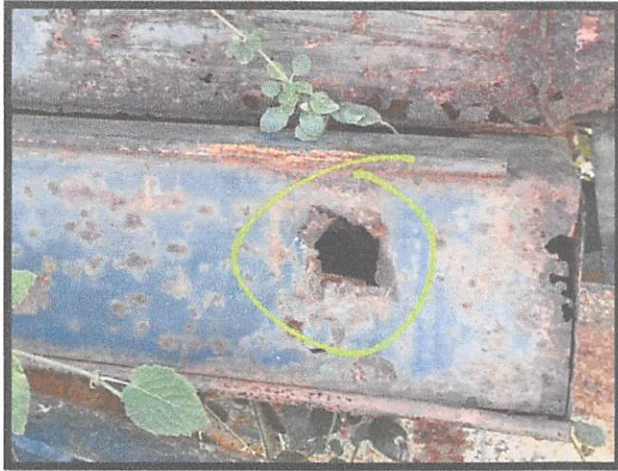
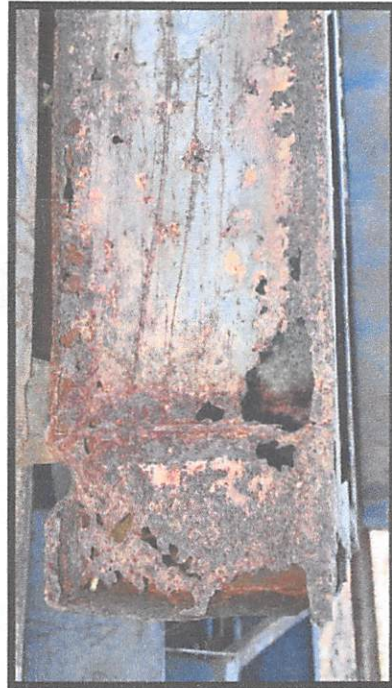
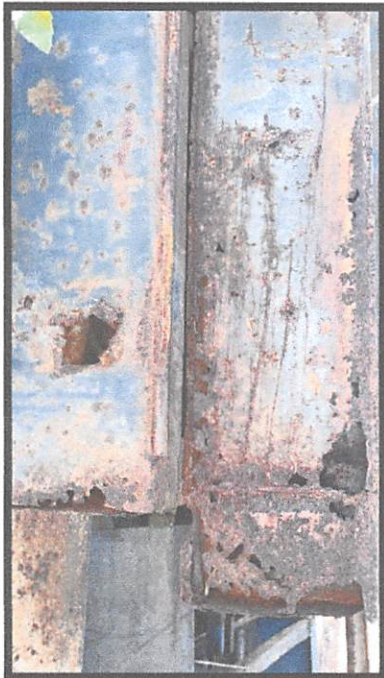
Considerando o estado das peças, bem como o grau de corrosão que por si só justificou a demolição da estrutura como um todo, além das características típicas do material, conclui-se que para fins de Obras de Engenharia, **tais peças sejam inservíveis.**

Abaixo seguem imagens das mesmas como forma comprovatória do péssimo estado de conservação.
